現場の記録から

突然! 火災! 原因は難解な現象

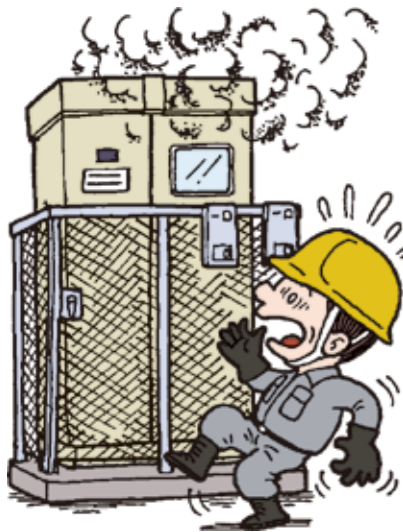
私が現在の事業所に着任し、まだ間もない頃の出来事です。ある日、お客さまから「キュービクルより出火し火災となった」との連絡がありました。

急いで現地に向かいました。出火の状況について、消防関係者にお聴きしたところ「キュービクル内の電灯用ブレーカー-負荷側端子部の過熱が原因で出火した」との見解でした。

しかし、今までの月次点検等において特に過熱するような兆候はありませんでした。点検時の負荷電流は毎回80A程度のため、ブレーカーから出火するに至るには、何かしらの違った原因が考えられます。

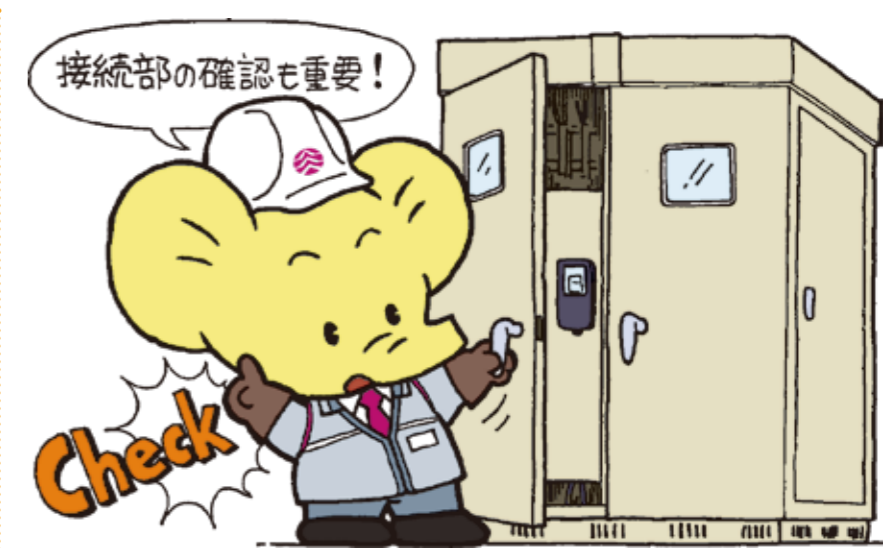
この事例以外にも、年次点検を実施した1週間後にお客さまより「圧送ポンプのケーブル配線が焼損した」との連絡で、対応したことがあります。

焼損した箇所は、低圧ケーブル配線を端子台より取り外し、絶縁抵抗測定後に再接続したケーブル配線でした。原因は、ケーブル配線を再接続した際、ケーブル端子と端子台間に異物が入り込んだ状態で締め込んだようだったため、緩みは確認できない状態でしたが、端子と端子台の間に隙間ができ、結果として接

触不良となったものと推定されました。

圧送ポンプは断続運転を行うので、1週間余りしか経過していませんのに焼損事故が起こったことについて当時は理解できませんでした。いま思えば、この事例も、今回ご紹介した亜酸化銅増殖発熱現象ではなかったかと考えられます。

接続の際は締め付けだけでな

く、接触面の状態確認・異物混入の有無の確認はもとより、過熱の有無を非接触式温度計などで早めに確認を行う重要性を認識した事例でした。

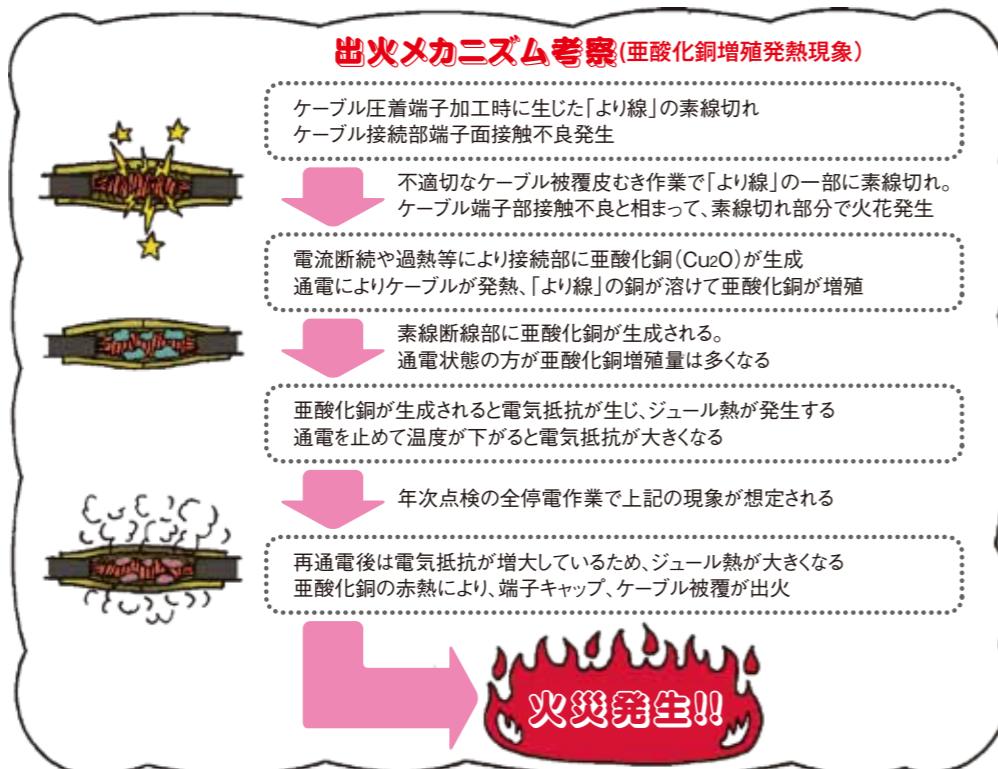
すが、原因として考えられるのが「亜酸化銅増殖発熱現象」です。一般的に接続部で過熱する過程は「接続端子部等のゆるみ→接触面積の減少→電流密度の増加→ジュール熱 (RI^2) 増加」を経て、接続部分等の変色反応につながっていきます。このような変色が見られれば、月次点検等でも発見されやすいものです。ところが、亜酸化銅増殖発熱現象は以下の出火メカニズムを経ることにより、発見が大変困難になります。

良部分に通電されると、火花放電が発生します。火花放電が発生すると発生部位は赤く発熱（およそ1000℃以上）して、亜酸化銅 (Cu_2O) が形成されます。

今回火災が発生したお客さまの業種は現場事務所でした。夜間は使用電流が減少し、形成された亜酸化銅は冷却されます。冷却された亜酸化銅は電気抵抗が増大するため、昼間に再度通電されると、さらにジュール熱が増大し、亜酸化銅が増殖しやすい環境になり、発熱部分が増大することによってケーブル被

覆等から出火という過程をたどります。

この現象は発生過程の繰り返しのため、名前のとおり亜酸化銅の増殖が速いのが特徴です。出火までのメカニズムの詳細を、フロー図にしたので、ご覧ください。

このプロセスをたどったのかも...
