# 現場の記録から

## 絶縁監視装置の警報探査中、変圧器の過熱部を発見!

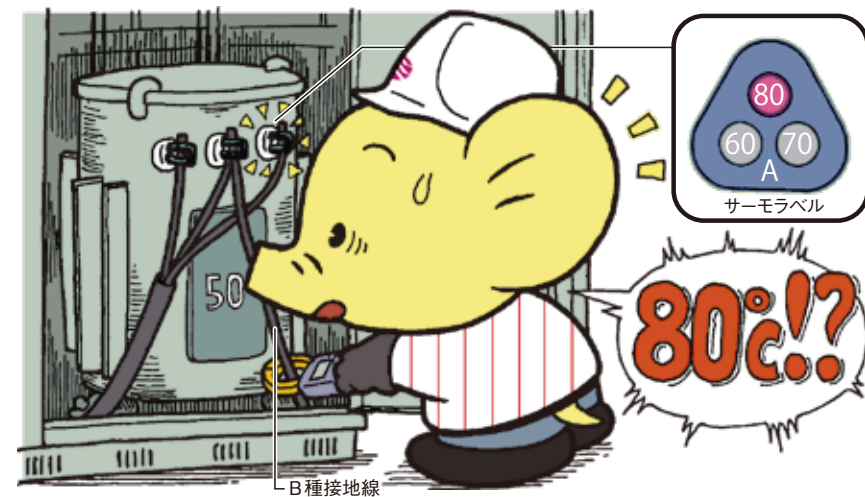
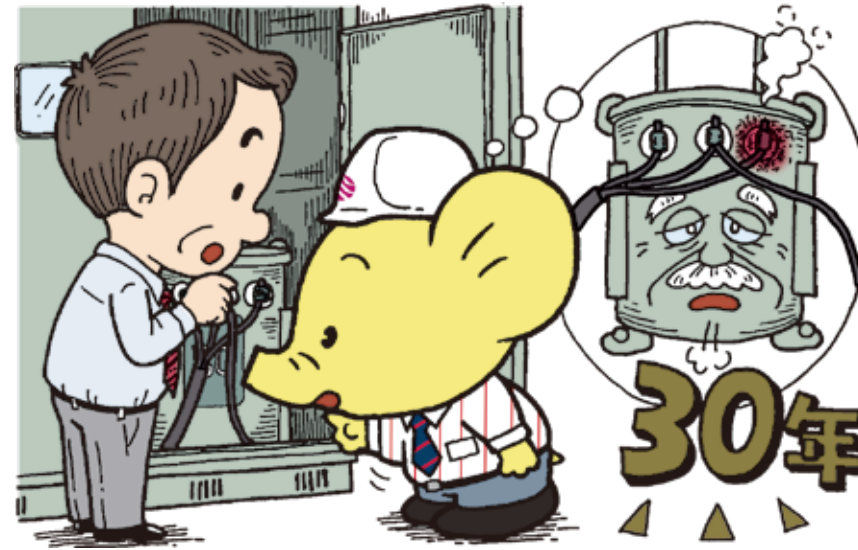
ふと視線を変圧器に向けた時、変圧器の端子部に貼付してあった変圧器の温度を示すサーモラベルの変色(80℃)が、私の目に飛び込んできたのです。

すぐさま手持ちの非接触式温度計で測定してみると、サーモラベル貼付け部分の温度は約100℃と高温でした。

間継続すると全体が高温になる事はあります。けれども今回は違いました。変圧器二次側端子の1カ所のみが高温になっており、その他の部分は、およそ50℃と正常な温度でした。

「土曜日なら停電が可能」との事でしたので、翌々日の土曜日まで待って、点検を行いました。変圧器の内部を確認すると、二次側端子の内側部分が1カ所のみ白く変色しており、最高で150℃まで温度が上昇していました。しかし、変圧器の内部で確認できる箇所には限界があります。原因までは特定できませんし

たが、接触不良による過熱である事は、ほぼ間違いないと判断しました。

改修方法を検討しましたが、部分的な改修は難しい状況です。そこで、30年ほど使用した経年機器であることから、変圧器本体の更新工事をお願いし、ご了承いただけました。

月を要しました。その間、過熱部分の温度上昇を少しでも抑える必要がありました。そこで、照明の一部を消灯していただくほか、使用する機器を極力少なくなるよう制限していただきました。その結果、更新工事は無事に完了。事故を未然に防ぐ事ができて、ホッと胸をなで下ろしました。
