# 現場の記録から

## 豪雪地域の点検は1日かかり。 雪の吹き込み事故防止に早めの備えを

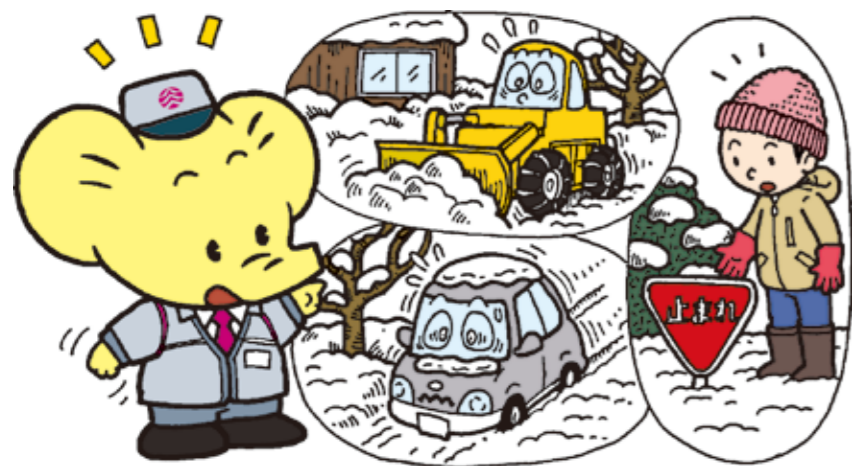
積雪は2m近くになり、道路標識の上部が膝の高さくらいになります。車で訪問する際は、ス

お客さまの施設の駐車場に到着すると、スノーシューに履き替えます。積雪による道なき道をたどってキュービクルまで移

動します。やっとたどり着いたら、今度は雪かきです。雪に埋もれたキュービクルの扉を掘り起こすために、1時間以上かかります。

まだまだです。キュービクルの扉の地面近くは凍結しており、そのままでは扉を開けません。持参したピッケルで凍結した氷を削って、やっと扉を開けられ、点検を開始できるようになります。

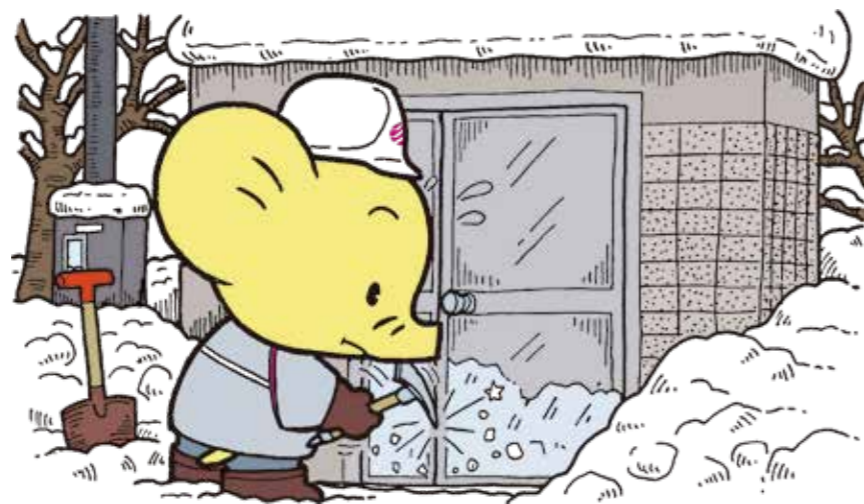
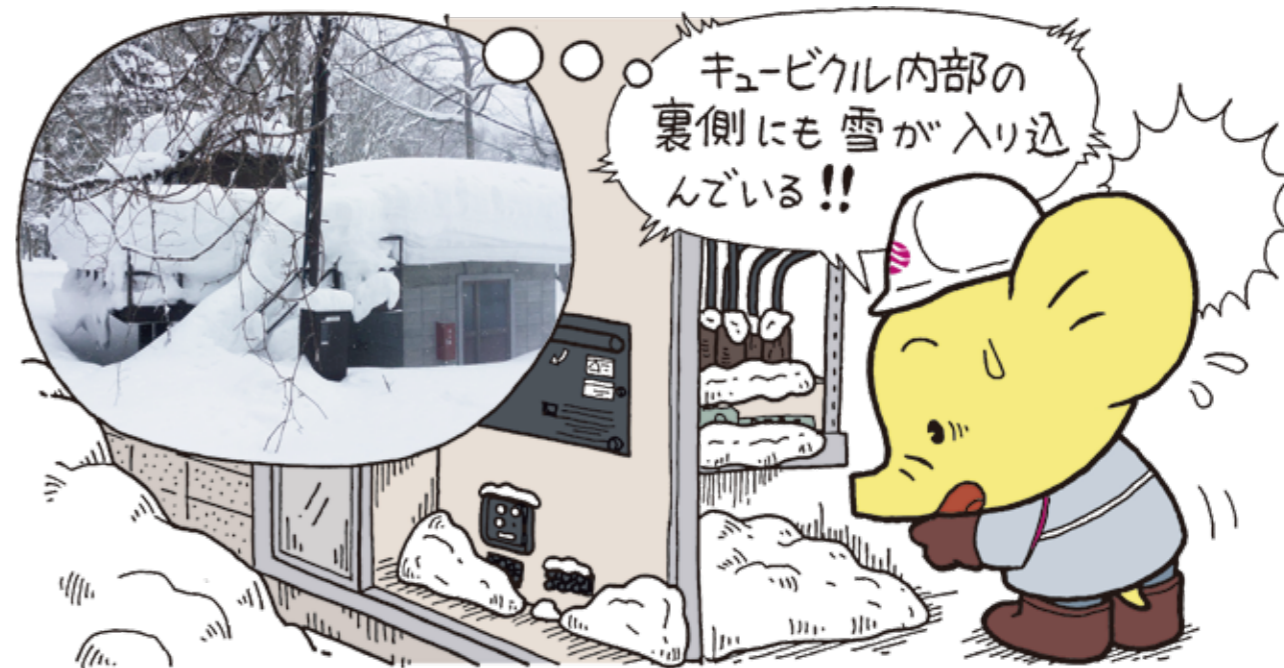
次の日、現場に到着し調査したところ、UGS（地中線用負荷開閉器）が開放状態でSO（過電流ロック）表示が出て停電していました。つまり、キュービクル内で短絡事故が起きていたことを意味します。

キュービクル内を点検すると、VCB（真空遮断器）およびVT（計器用変圧器）が焼損していました。焼損まで至った原因を調査した結果、キュービクル内部に雪が吹き込み、VCBの上に積雪。その雪が融けることによって絶縁低下を起し、VCBが相間短絡して焼損、VTも焼損してUGSが動作し、停電したものと判明しました。

お客さまの施設は、第2キュービクルがあり、事故が発生したのが受電キュービクルだったので、第2キュービクルのVCBを受電側に移設し、焼損したVTは取り外して仮復旧しました。第2キュービクルは、VCBの電源側と負荷側を直接接続して仮送電しました。

この事故の原因は、キュービクルの扉や通気口から雪が吹き込んだことでした。対策として、キュービクルの扉のすき間をパッキンでふさぎ、キュービクル

上部の通気口部には雨水防止板を設置する必要性をお伝えしました。
