現場の記録から

▶ 東京南事業本部 港南事業所 勝呂 明弘

絶縁監視装置の発報から コンセント裏側の地絡を発見

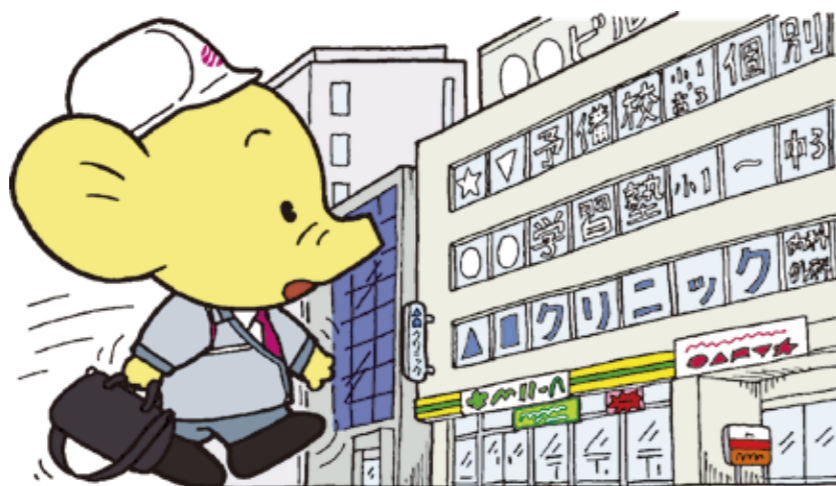
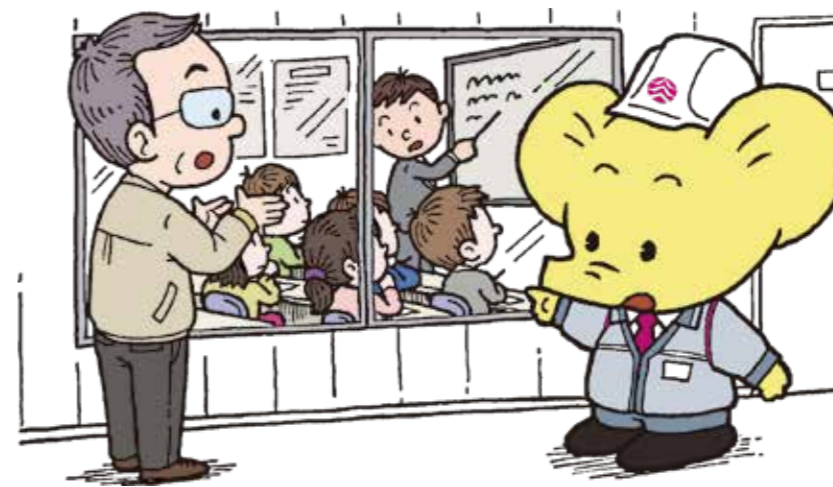
一つのコンセントで電線の被覆が損傷している箇所を発見しました。コンセントの裏側には、壁材の石膏ボードを固定する金属枠が設置されていました。これが何らかの原因で電線に食い込み、そこから地絡（絶縁不良）を起こしていることが判明しました。

長く使用している間に、コンセントの裏側の金属枠が電線の被覆を損傷することがあることを、認識した初めての事例でした。金属枠が外れた原因は特定できませんが、何らかの理由、例えば地震やプラグの抜き差しの際などで生じる小さな振動などに起因し、施工から年数が経った

結果、緩みが生じたのかもしれませんが。

◆ ◆ ◆
この回路の主幹には漏電ブレーカーが設置されていましたが、地絡した箇所が接地相だったため、主幹の漏電ブレーカーは動作しませんでした。

損傷している箇所の電線を絶縁テープで手直し養生して、絶縁状態が回復したことを確認の上、主幹ブレーカーを投入し、

電線類を収めるスペースは狭いので、金属など導電性の部品を電線類の近くに施工する場合、電線と接触しないように、注意して維持管理していただくよう、管理会社の担当者さまをお願いして現場を離れました。
