現場の記録から

山梨事業本部 甲府事業所 都留支所 三枝 正尚

シュリンクバック現象で絶縁破壊 ケーブル端末部確認の重要性を再認識

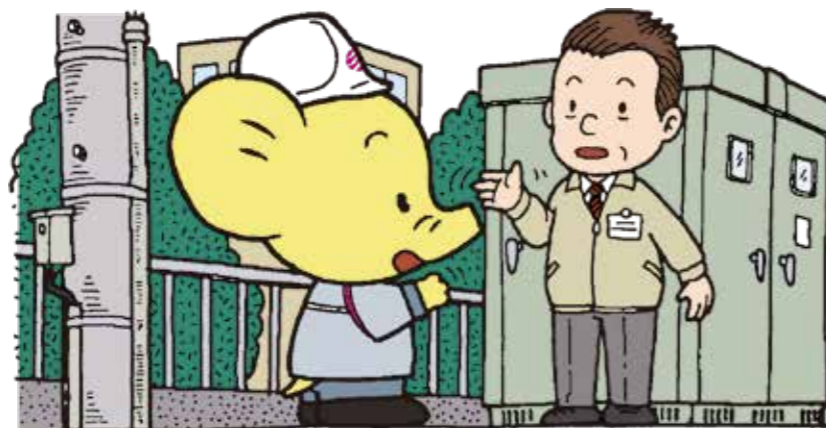
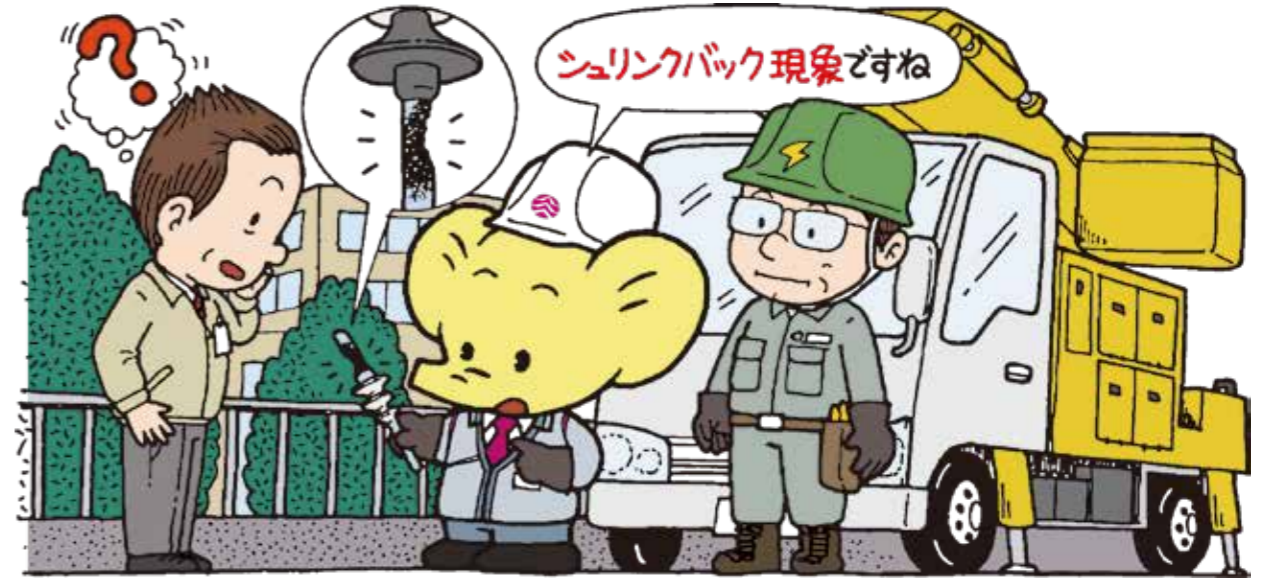
その後しばらくして、お客さまが依頼した電気工事店が到着しました。高所作業車を使用して、高圧ケーブルの端末部を確認したところ、青相端末部が「シュリンクバック現象」*注により焼損していることが判明しました。

今回の停電事故の原因は、シュリンクバック現象によって高圧ケーブル内部が露出し、その露出部から雨水または湿気が浸入したことで絶縁破壊が起こり、PASが動作して全停電となったと推測されます。

1週間後、再び天候が悪化し降雨により高圧ケーブルが絶縁破壊し、2回目の停電となったものと推測されます。

高圧ケーブルを確認してみると、幸いにも十分な余長がありました。電気工事店の施工によ

って、端末部の交換工事をするだけでお客さま設備を復旧することができました。

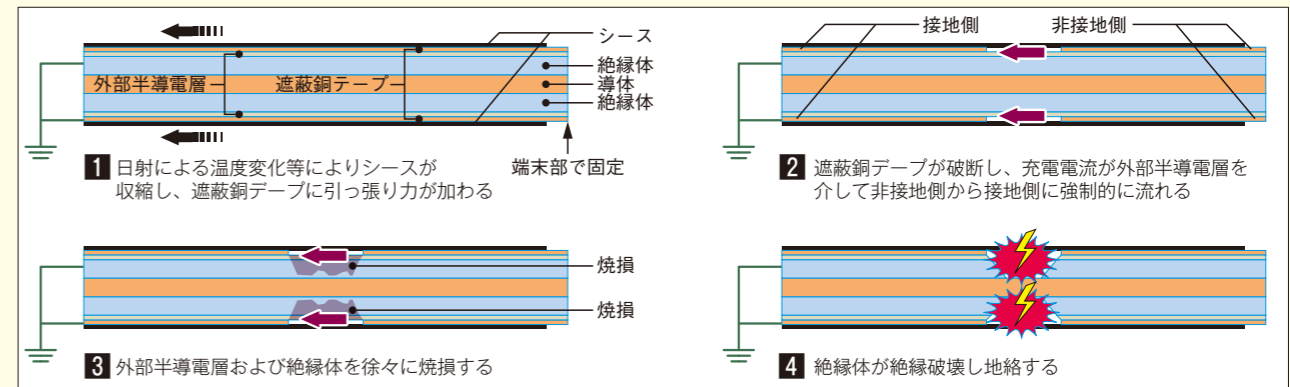
図 シュリンクバック現象のメカニズム例

日射や通電等によるヒートサイクルにより、シースが収縮する事象をいいます。端末部においてシュリンクバック現象が発生すると、シース端部が露出して水がケーブルに浸入したり、遮蔽銅テープが破断したりして絶縁破壊に至ることがあります。
