理場の記録から

茨城事業本部 土浦事業所 電気保安3課 岡崎 正行

雨天の時だけに起きる謎の漏電

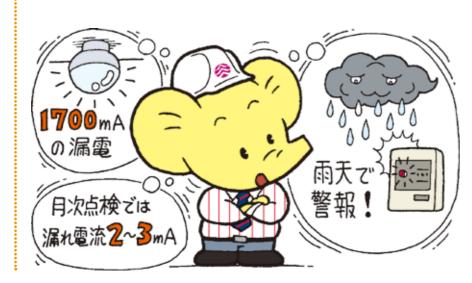
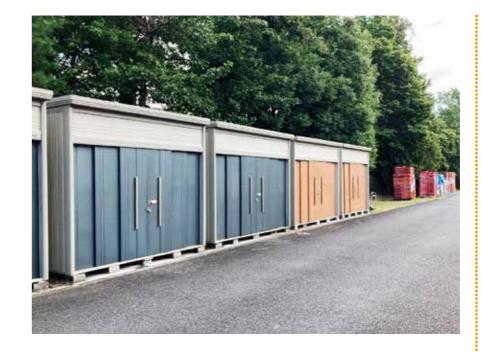
すると、屋外に5台並ぶプレハ ブ倉庫の中央にさしかかったと ころでリストアラーム(電気が 来ている所に近づけるとアラー ム音が鳴る安全用具)が鳴動し はじめました。 そこで、この中央部にあるプレハブ倉庫本体の電圧をテスターで測定したところ100Vと表示されていました。

そうしたことから、お客さまに事情をお話して、プレハブの 倉庫内の配線を詳しく調べてみると、100V照明の配線が倉庫の 本体にくい込み、そのケーブルの被覆が劣化し、充電部が露出 していたことで漏電していたことを発見しました。

原因としては、プレハブ倉庫 の基礎はブロックで少し浮かせ てあったため、雨で漏れた時だ けケーブル劣化箇所に雨水が触 れ、漏電警報を発生させていた のです。

その場で応急処置として手直 しを実施し、異常が無いことを 確認しました。
