神奈川事業本部 横浜事業所 電気保安1課 山浦 嘉

大惨事!? 高濃度PCB含有コンデンサが爆発

6 電気と保安 2023年 11・12月号

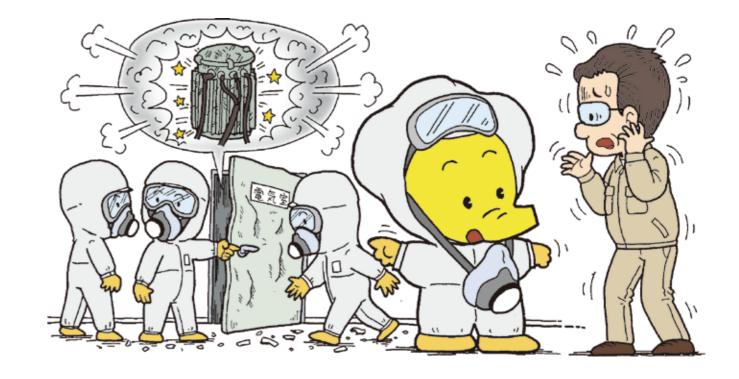
まずは、お客さまと消防署職員、 電力会社社員と協力して、現状 の確認を行いました。現場を見 ると、爆発の大きさを示すかの ように、電気室の扉は壊れ、窓 ガラスは数メートルほど先まで 飛ばされていました。

て作業前の安全処置を行うため、 防護服を着用した上で電気室内 に足を踏み入れました。電気室 内部に入り安全処置および調査 を行った結果、原因はやはり高 濃度PCB含有コンデンサが爆発 したことによるものでした。コ ンデンサ本体の破片が飛び散り、 他の高圧電気機器を破損させ、 PCB含有の絶縁油も飛び散り、 電気室内の全ての機器が高濃度 のPCBで汚染されてしまっていました。

爆発したコンデンサ(左)とPCB含有の絶縁油が飛び散った電気室の内部(右)

当協会は、お客さまが電気を 安全にご使用いただけるように 精一杯サポートしておりますが、 経年劣化が原因による停電はお 客さまが更新工事をしないも とはできません。も更新 とはできません。が更新 の提案を行っている場合は、計 の提案を行っている場合は、計 の がご使用になれます。
