現場の記録から

東京北事業本部 江東事業所 渡辺 直樹

なかなか見つからなかった漏電、 問診を重ね、傾聴することで発見

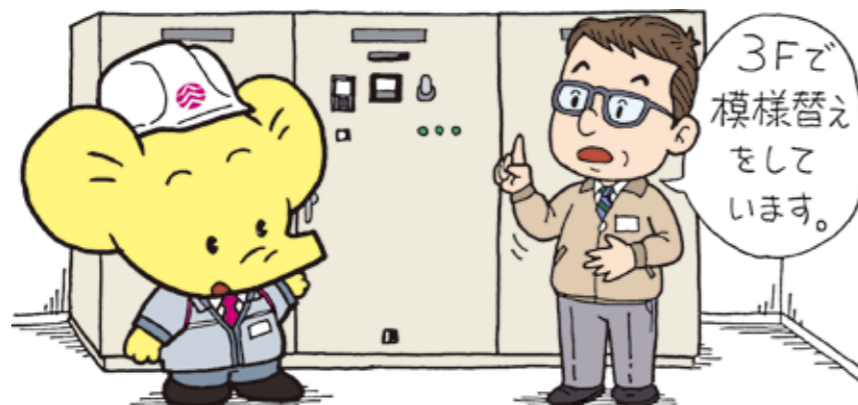
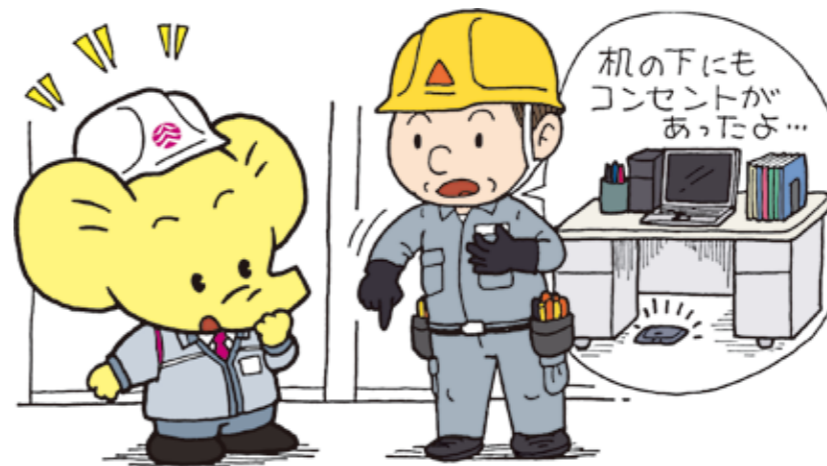
コンセントを1つ1つ調査し残り2つとなった時に、ようやく異常を発見。机の脚がフロアコンセント上部に乗り、その重みでフロアコンセントが床に沈み込んでいるではありませんか。

「これだ!」と思い、詳しく調査しました。すると、内部のコンセントが破損しており、配線も外れている状態を発見しました。また、コンセントボックスの内部に黒く焦げた跡がありました。

確認していただきました。お客様からは「当該フロアコンセントは使用しない」、という回答が得られましたので、フロアコンセント配線の絶縁処理を実施。漏れ電流が規定値を下回ったことを確認して、復旧となりました。

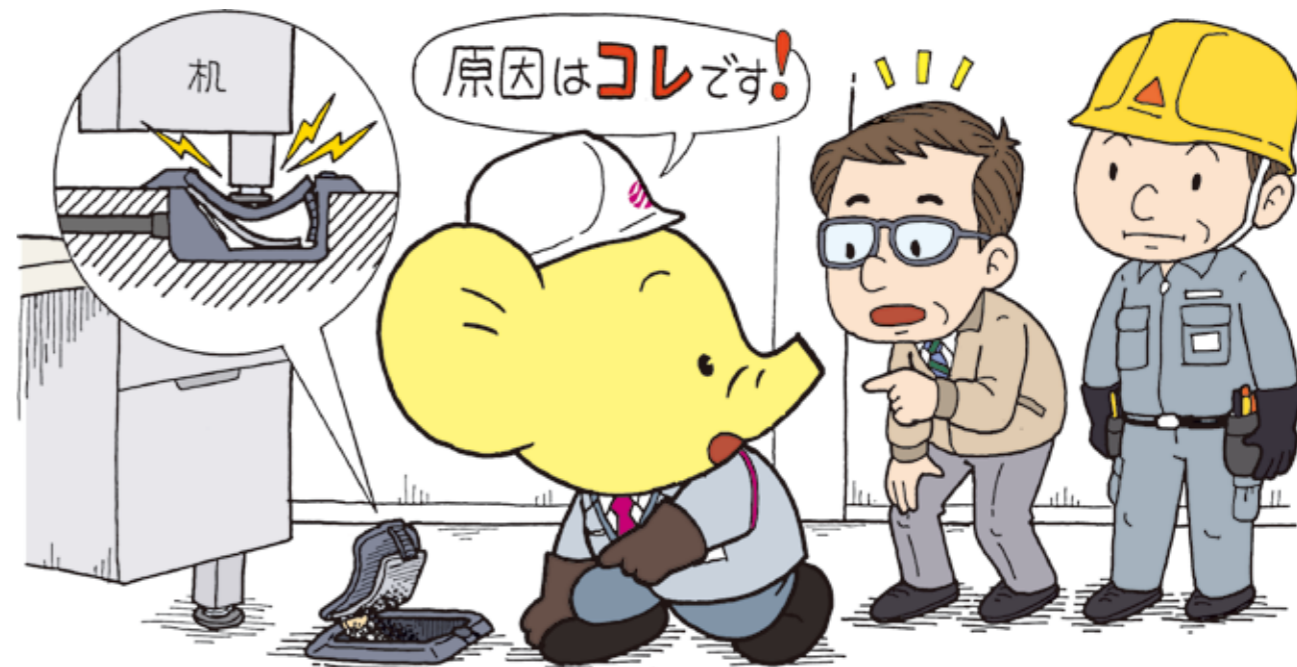
今回の事例は、コンセントボックス内に黒く焦げた跡があったことから分かるように、下手をすると漏電火災が発生する可能性がありました。また、お客様にご協力いただきながらしっかりと対話したことが、原因の特定に繋がったと手ごたえを感じました。
