# 現場の記録から

沼津事業本部 下田支所 田中 速史

## お客さまと設備の状況を共有して 塩害による電気事故を未然に防ぐ

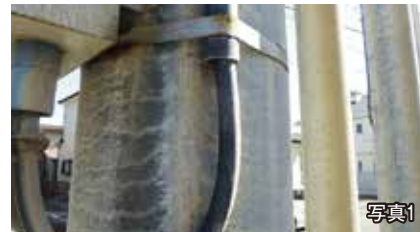
写真1

私がお客さまを担当したのは受電から約5年が経過した2010年2月から。月次点検でPASの制御箱を点検した時、PASから伸びている制御線と、1号柱が潮により真っ白になっていました。前任の担当者から塩害の影響を受けていることは聞いていましたが、この時、塩害でここまで劣化しているとは、思いもしませんでした(写真1,2)。

潮によって真っ白になった1号柱(写真1)と制御線(写真2)

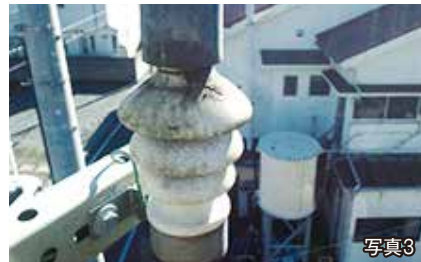
写真3

この後に、1回目の更新を実施してもらいました。古いヘッドの部分を確認したところ、碍子に亀裂が入っていました。つまり、いつ電気事故が発生していてもおかしくない状況だったのです(写真3,4)。

塩害によって亀裂が入ってしまった碍子(写真3)と、端末部のカバーが焼損しただれてしまったPASの負荷側ケーブル(写真4)

- この時、お客さまには、
- ①こちらの事業場は潮風の吹き溜まりになっているため塩害による絶縁低下は避けられないこと
  - ②今後、同じ現象が必ず起きるので10年を待たずに更新の計画をすること
- の2点をお願いしました。

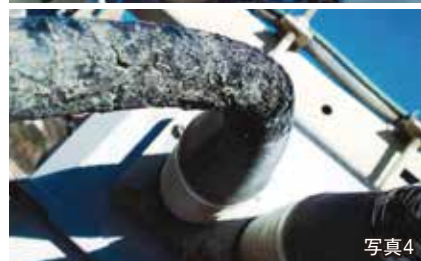
写真4

いかと考えました。その時は、東京電力のAS開放を実施してましたので、電柱に上り、ケーブルヘッドを確認しました。すると、端末部のカバーが焼損し、PASの負荷側ケーブルがただれていました。

この時はケーブルヘッドの清掃を実施し、お客さまへ急ぎ設備更新をお願いしました。
