現場 ②記録から 事故事例集

CONTENTS ············ 目 次

事故事例集 現場の記録から 1

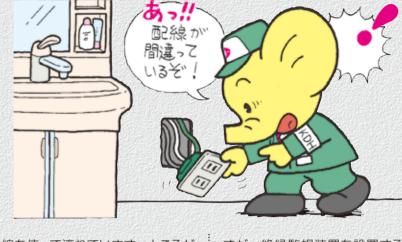
写真1

洗面台横のコンセント内部が怪し いと考え、コンセントを壁から外し、 コンセント裏面の接続してある配線 を確認したところ、「あ、コンセン トの電源に緑色の線が!! と誤配線 の発見ができました(写真1)。

このコンセントは接地極(アース) 付であり、接地極側端子に電源の 電線(白色)、電源側端子に接地 線(緑色)が誤って接続されていま した。

線を使って流れています。ところが 今回は、誤配線のため、患者さん が時々、ドライヤーのスイッチを入 れることにより負荷電流が流れ、帰 りの電線の代わりにアース線が接 続されているので、アース線を通 って地面に流れ、変電所のトランス へと帰る回路が形成され、漏電に 至ったことが判明しました。

接地極側端子に電源 の電線(白色)、電源側 端子に接地線(緑色) が誤って接続されてい ました。

早速、正規の配線に戻し、ドラ イヤーを使用しましたが、漏電は 発生することなく、正常に使用する ことができました。

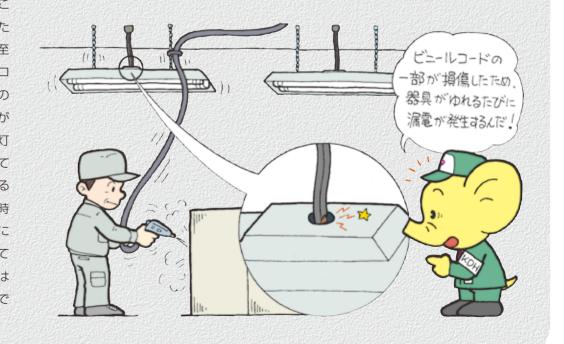
あることから、「もしやこれかも! こ れが動くことにより、蛍光灯器具に 影響を与えているのかも知れない! そう直感し、蛍光灯器具を詳しく確 認してみました。すると電源配線に ビニールコードが使用されており、 蛍光灯器具の電源配線を取り出す 部分に、配線を保護するキャップが ありません。『これだ!』と確信しま した。

原因は配線の取り出し口部分に 保護キャップがなかったため、エ アーホースの反動で照明器具がゆ れるたびに、この取り出し口部分 と軟らかい材質のビニールコード の一部が擦れ、コードの被服を損 傷させてしまったようです。ビニ ールコードが損傷した状態でエア ーを吹きかけると、その瞬間だけ 漏電が発生している状態となって いました。配線の損傷部分と器具 が接触していたのです。

やっと原因がわかったので、お 客さまに漏電していた原因につい てご説明し、早速ビニールコード の損傷箇所に絶縁テープを巻いて 応急処置をしました。

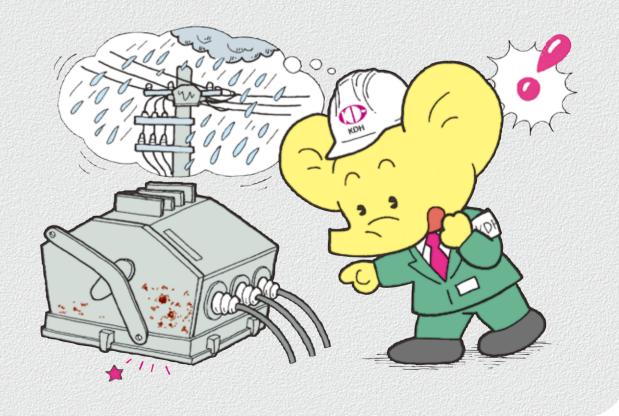
柱上より取外されたPASを調査したところ、やはり機器内部に不具合が発見されました。内部の錆により投入刃が動かない状態であり、開閉動作ができなくなっていたのです。また外箱を良く調べたところ、錆の影響でできた

とても小さな穴がいくつか見つかり、そこから雨や湿気が入り込んだものと推定されます。このまま使用を続けていた場合、次のような事故が想定されます。

①雨や風が強い日にはいつ波及 事故(周囲一帯の停電)に繋 がるか判らない状況であった。

②受電設備でのトラブル発生時に、 的確に遮断保護ができないた め、やはり波及事故につながる 状態であった。

をとりました。PASを電線から切り離し、ケーブルをバイパス接続することでお客さまの受変電設備を復電することが出来ました。

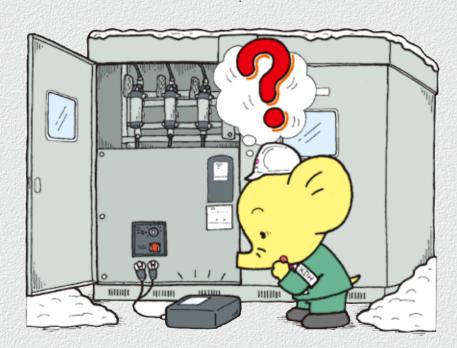
最後となったのは、GRの電源となっているブレーカーからGRまでの配線でした。目視点検では配線状態に異常は見られず、接続端子部にも変色など異常はありません。後は導通確認だけでした。すると、開閉器からGRソケット接続部までの配線の導通が、テスターで反応がありません。まさかと思いながら、GRの電源を接続している端子部分の配線をつまんでみると、圧着端子のカバー部分から配線がするりと抜けてしまったのです。よく見ると、施工し

た時に強く圧着しすぎたようで、 配線内の軟らかいより線がちぎれ、 圧着端子から外れていたのでした。

施工後3年が経過し、時間の経過とともに芯線が端子から離れてしまったのではないかと推測されますが、今までこの状態を持続したことに驚きを覚えました。圧着端子の接続を新たに換えるとともに、ほかの圧着状態を確認し、復旧しました。改めてGR試験を実施したところ正常な動作を確認できました。

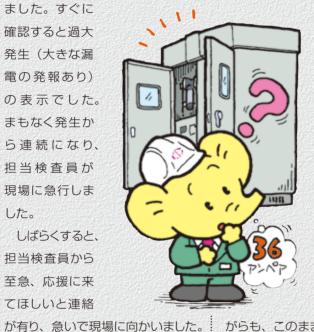
また36アンペア流れ ていたのです! このこ とから「変圧器から、低圧の開閉 器までの間が怪しいぞ!! と思いま したが、もう時間がありません。低 圧の開閉器を投入して、「どうしよ うかな、そうだ! 放射温度計が有る!」 そう思い出し三相変圧器から、二 次側の低圧開閉器までを測定する 事にしました。するとCT(低圧変流 器)の赤相側付近で、何と放射温 度計の指針が110℃も過熱してい るではないですか! 早速お客さまに 状況を説明し、再度停電する事を

再度、停電によるCT付近の細 密調査をしたところ、原因はCT 本体の固定部分が、三相変圧器の 電線(銅バー)を固定する、金属

のクランプ (固定金具) と接触し、 地絡していた事が判明しました。 すぐに応急処置をして、漏れ電流 を正常な値に復旧する事ができま した。

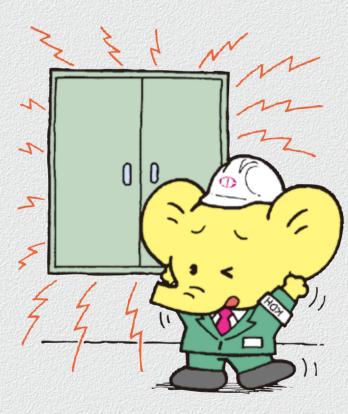
しましたが、特に過熱している所は ありませんでした。次にテスターを 使用し、ブレーカー内部が故障し ていないか電源側と負荷側の電圧 を測定しましたが、電圧に差は見 られません。最後に、負荷電流を クランプメーターで計ったところ、 過負荷であることが判明ました。 主幹ブレーカーの定格電流は75A、 測定した時の負荷電流は80A弱。 本当に切れるか、切れないかギリ ギリの所だったのです。

慌てて6階のテナントの方に現 状を説明し、「このままではブレー カーが切れてしまいますよ」と、 説明したところ、「そのブレーカー はサーバー用の電源で使用してい る重要な回路なんです」と大慌て。 使用している機器の停止と、一箇 所に集中して使用しないようにお 願いし、なんとか負荷を軽減しま した。電流値を減らす事ができた のですが、ブレーカーの異音は完 全には消えませんでした。

ブレーカーの故障と判断し、大 急ぎで電気工事店を手配しました。 同時にテナントさまにブレーカーの 交換作業が必要なことと、停電の 必要性をご説明したところ、「重要 な回路なので急に停電してしまった ら困る。是非改修してもらいたい」 と、急なお願いにもかかわらず、 停電にご協力していただけました。

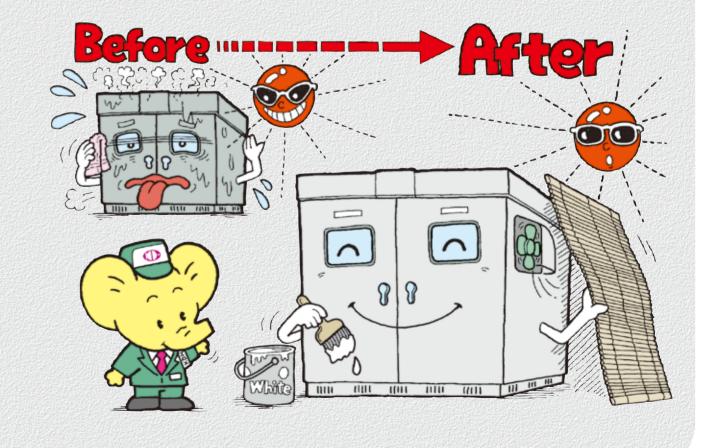
いるように感じます。そこで、ブ レーカーそのものの温度を放射 温度計で測定すると、なんと60 ℃を超えていました。

ブレーカーは過負荷になると内 部の温度が上昇し、この熱に反応 して遮断する仕組みとなっていま す。このため周囲温度があまりに 高いと、今回のように定格電流を 超えていなくても、周囲の温度上 昇の影響により遮断してしまう恐 れがあるのです。お客さまには、 このままでは再度停電してしまう ことをご説明し、応急処置として エアコンの運転を1台停止してい ただきました。負荷電流が160A 程度になったことを確認しました。

温度が上昇すると定格電流以下 でもブレーカーが動作してしまう ことを詳しくご説明しました。暫 定措置として、西日が直接キュー ビクルに当たらないよう日除けの 『よしず』を立掛けて頂くとともに、 キュービクルの内部温度が一定 以上に上昇しないよう温度セン サー付換気扇の取付けをお願い しました。

以下で動作することはありません が、周囲温度が55℃以上になる と定格電流の90%程度でも動作 することがあります。温度上昇が 予見される場合は10%~15%の 余裕を持って設計することが必要 です。また、風通しの状態や西日 が直接当たるなど、キュービクル 設置場所の条件によっては、設置 当初から温度上昇に対する対策 (キュービクルの塗装色を黒系でな く白系の明るい色にする、温度上 昇防止のため換気扇の取付けで強 制換気を図るなど)が必要です。

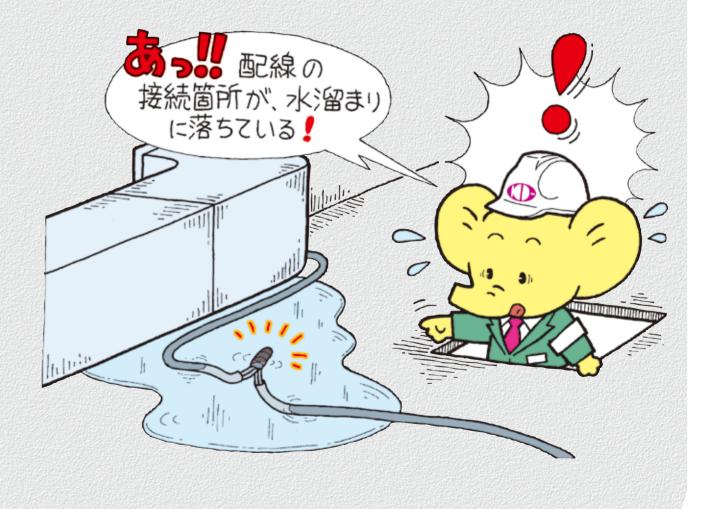
廊下の天井ダクトを開けてみると、 なんと、空調のファンコイルの吹 出し口からの結露によって出来た 水滴が水溜まりとなり、ファンコ イルの配線の接続箇所が水溜ま りに落ちていました。すぐに接続 箇所を乾かし、濡れないように養 生することで絶縁が回復、漏電は 無くなりました。当日は雨で、気 温・湿度ともに高く、空調の冷房 により結露が発生したことが原因 でした。

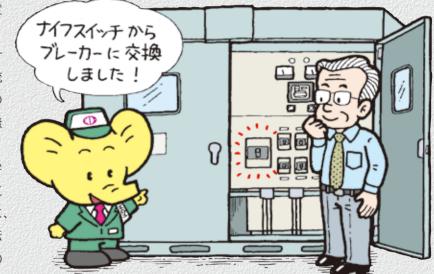
さあ点検しようと、キュービク ルの扉を開けた時、校舎照明コ ンセント回路用の主幹刃型開閉 器 (ナイフスイッチ) のR相とT 相上部に高熱を発したような変 色の跡を発見しました(左下のイ ラスト参照)。

これは変だと思い、携行して いる放射温度計で主幹ナイフスイ ッチの変色している部分を測定し てみると、75℃の熱が発生して いました。今度はクランプ式電 流計で負荷電流を測定すると、 定格電流100アンペアのところ 35アンペア程度しか流れておら ず、過熱するほどの電流ではあ りませんでした。さらに主幹ナイ フスイッチの受け刃に異常がある のではないか観察してみると、 変色部分の受け刃が通常よりも ひろがっていて、薄黒色に変色し ているのが見て取れました。どう

やらこれが原因で接触不良とな り、定格電流以下なのに過熱し てしまっている、と推測されまし た。受け刃が広がってしまうこと で刃と受け刃との接触面積が小 さくなったため、抵抗が大きくな り、過熱していたようです。

導電性接点グリスを使って応 急処置を実施、発熱温度が下が るかどうか様子を見ることにしま した。暫らくすると発熱温度が 40℃に下がりましたので、交換 工事まで2、3日は大丈夫であ ると判断し、関係箇所への連絡 を行うことにしました。

能の良いブレーカーへの交換改 修工事が数日後に全館を停電し て行なわれました。

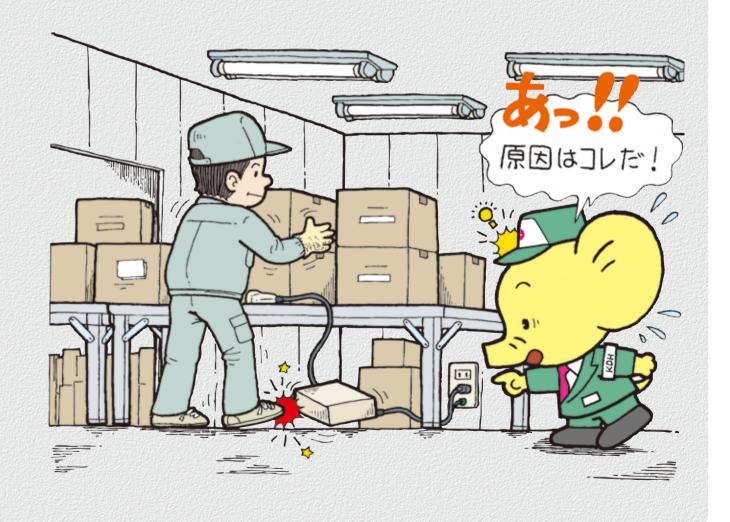
いくと、作業机の下に、無造作に 置かれていました。その本体はお 弁当箱ぐらいの大きさです。ゆす ってみると、中でカラカラっと変な 音がします。ネジが外れて転がっ ているような音です。もしやと想い、 ケースを開けてみると、プリント 基板取り付けのネジが2本、外れ ていました。ネジは金属の普通の ネジです。作業机の下にある本体 を足で蹴ってしまった時に、このネ ジがケース内で動くことが原因で、 漏電遮断器が動作してしまうとい

今後も安全にご使用いただける よう、外れたねじをしっかりと締 めなおすとともに、お客さまには 本体に衝撃を与えることが少なく なるよう、机上への設置と固定を お願いしました。

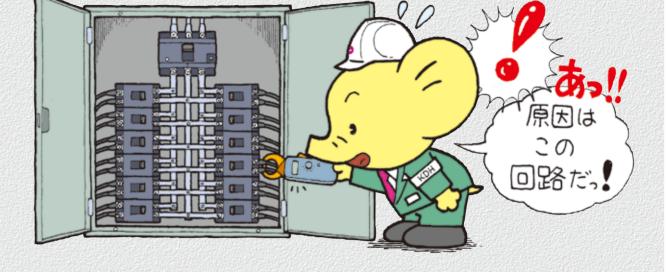
工場内の従業員のみなさんのご協力を得て、一旦作業を止めて頂き、「コンセント回路」のみを停電して使用できないコンセント機器類の調査を試みました。工場内をまわると、鉄骨の柱にかけてあった小型ディスクグラインダーに気がつき、点検したところ電源コードの損傷した部分に巻いたビニール絶縁テープが剥がれ、むき出しの芯線が鉄骨に触れていたのです。

の分電盤には、主幹に 100アンペアの配線 用遮断器、分岐に20 アンペアの配線用遮断器が使用され、漏電に対して保護できない構成でした。主幹もしくはすべての 分岐回路に漏電遮断器を設置して 保護することが望ましいのですが、
