理場の記録から

沼津事業本部 富士事業所 佐藤 光

要注意! 暴風雨で太陽電池パネルが被災

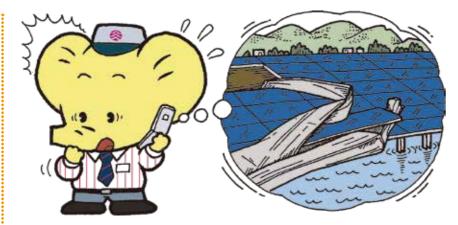
到着し、状況を確認したところ、 隣地工場の屋根が強風で吹き飛 ばされ、太陽電池パネルの上に かぶさり、パネルが大きく破損 していました。

直ちに管理者へ電話で状況を報告したところ「集電箱内の開閉器を開放してほしい。また、破損した太陽電池パネルが敷地外へ飛散していないか確認を」と指示を受けました。

状況を確認するため、車両に 積んでいる安全用具(電気安全 帽・高圧ゴム手袋・高圧ゴム長靴) を着用し、慎重に集電箱に向か いました。集電箱内の開閉器を 開放し、安全を確保した上で、 太陽電池パネルが敷地外に飛散 していないことを確認。設置者 さまへ状況を報告しました。

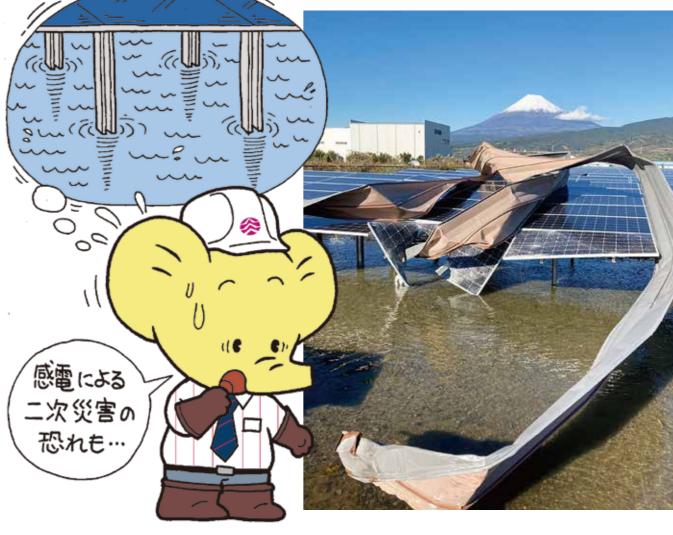
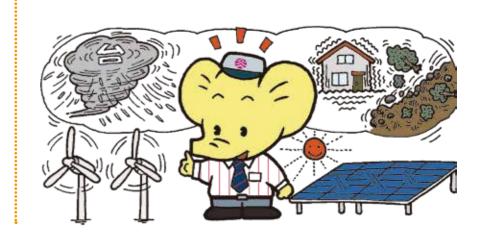
「台風一過」と言いますが、現 地は朝から雲ひとつない晴天。 太陽電池パネルはしっかり発電 をしています。一方で、大雨の 影響でパネルの下には大量の水が溜まり、池のようになっていました。このような状況では、破損した太陽電池パネルなどに不用意に触れると感電し、二次災害となる恐れがあります。

自然災害による被害を完全に 防ぐことは困難です。しかし、 設置時の基礎の地盤調査、施工 時の状況確認、さらに定期的に 太陽電池パネルや架台のネジの 緩みがないかなどの点検・管理 を行うことで、被害を免れたり、 最小限に抑えたりすることは可能です。あらためて、事故の未然防止への取り組みが重要と考えさせられた経験でした。
