現場の記録から

キュービクル内のコンデンサーに巻き付いたつる草を発見

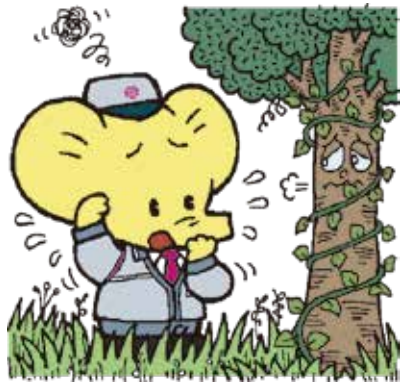
するとどうでしょう。やはり、高圧コンデンサーの充電部につる草が絡みついていた。無意識に思わず、「危ない！」と声が出てしまいました。

しかし、ここで慌てて、つる草を引っ張ったり、高圧充電部に近づいて取り除いたりすることは、停電や感電の危険が伴います。このように絡みついたつる草を安全に除去するには、まず停電をして、安全を確認することが必要です。

同日の店舗閉店後、午後11時に再度訪問して、当協会2人の作業員で停電作業を行い、つる草を除去しました。

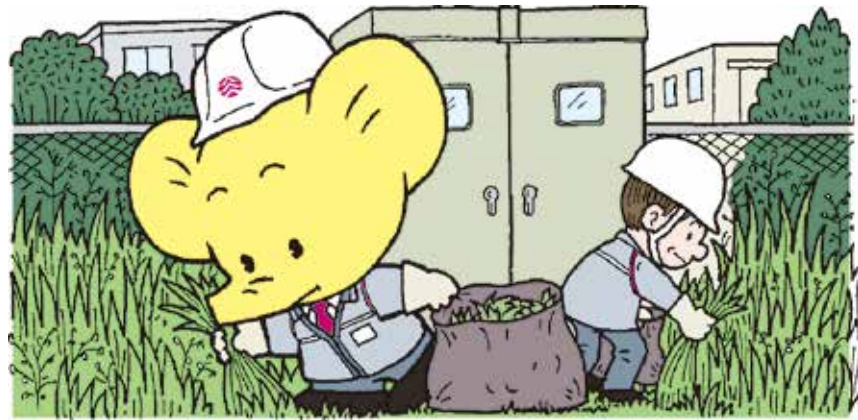
入ることがないような場所。このため、キュービクルの周囲には雑草やつる草がはびこっています。よって、こちらのお客さまについては、「冬季以外の点検は草むしりから始める」ことが定例になっていました。

ようやくキュービクルに手が届く位置まで近づいた時、キュービクルの中に侵入している一本のつる草を発見！ つる草が高圧機器に触れていないことを願いつつ、さらに近づくと「パチッ、パチッ」と微かな音を耳にしました。

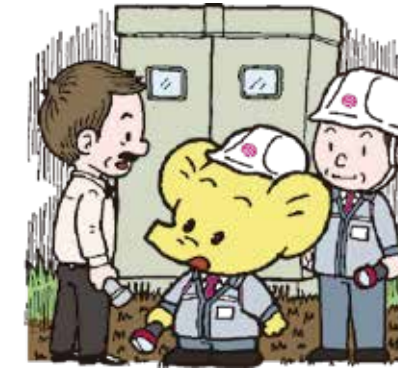
すると、月次点検では見つけれなかった、キュービクルの屋根部付近にある雨除けのところに、蜂の巣を発見しました。

つくり始めの小さな蜂の巣でしたが、合わせて除去することができました。

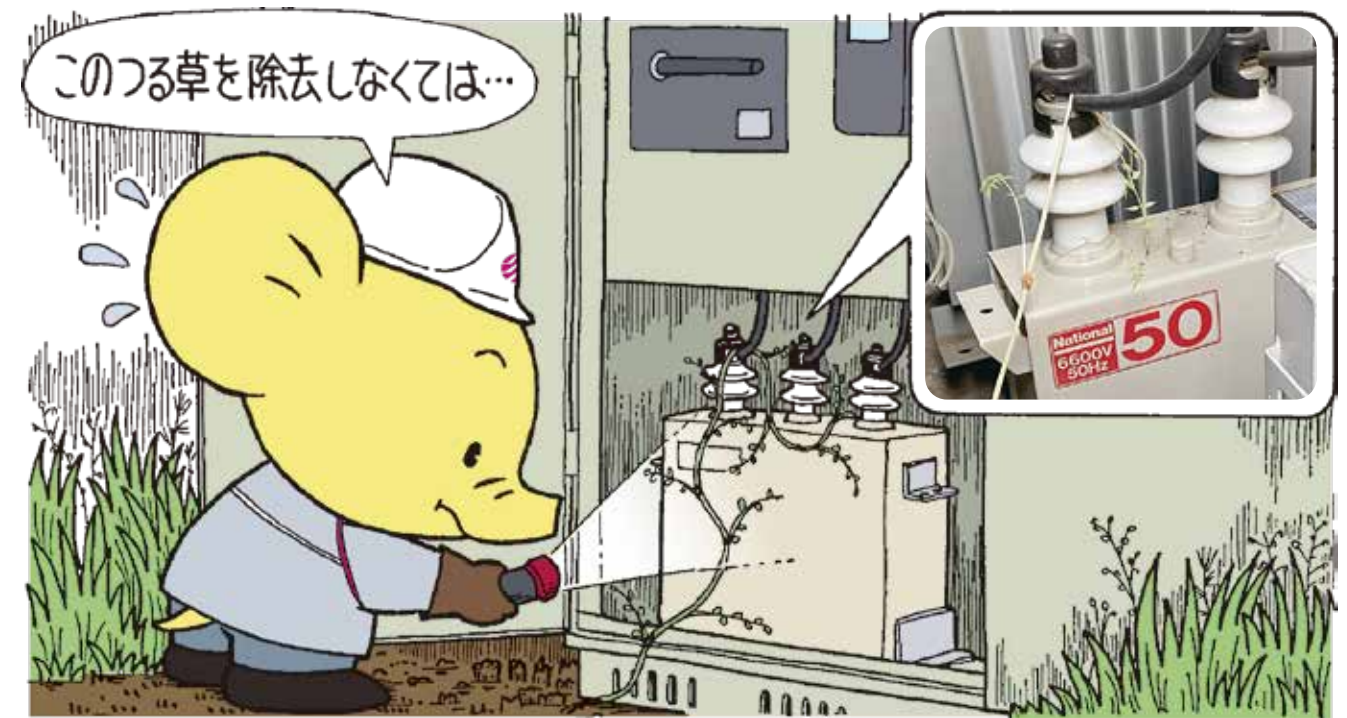
キュービクルは、人が近づかない場所に多く設置されています。一旦、蜂の巣がつけられると、知らないうちに大きくなって、人に危害を加えるようになることもあります。

今回の事例のように、キュービクル内部につる草が入り込んでいたり、蜂の巣を見つけたら、当協会までご連絡ください。
