現場の記録から

突然! 火災! 原因は難解な現象

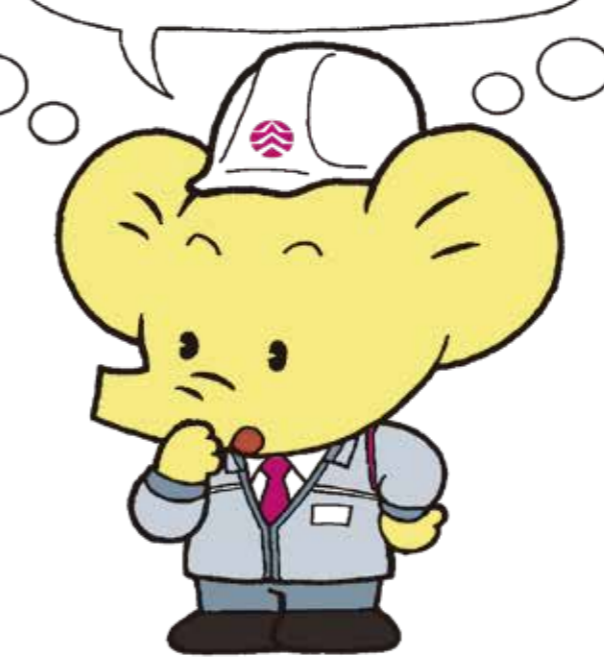
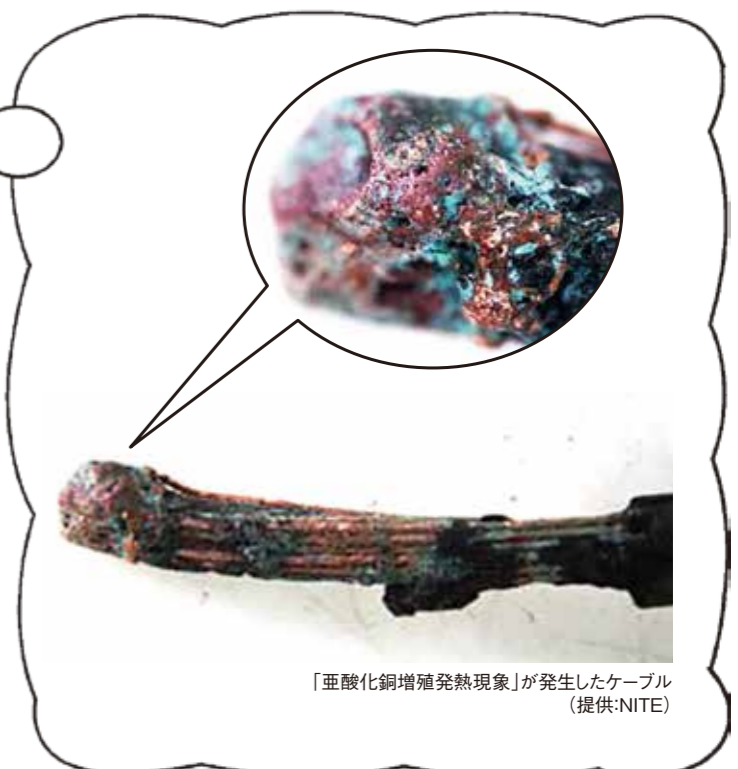
すが、原因として考えられるのが「亜酸化銅増殖発熱現象」です。一般的に接続部で過熱する過程は「接続端子部等のゆるみ→接触面積の減少→電流密度の増加→ジュール熱 (RI^2) 増加」を経て、接続部分等の変色反応につながっていきます。このような変色が見られれば、月次点検等でも発見されやすいものです。ところが、亜酸化銅増殖発熱現象は以下の出火メカニズムを経ることにより、発見が大変困難になります。

良部分に通電されると、火花放電が発生します。火花放電が発生すると発生部位は赤く発熱（およそ1000℃以上）して、亜酸化銅 (Cu_2O) が形成されます。

今回火災が発生したお客さまの業種は現場事務所でした。夜間は使用電流が減少し、形成された亜酸化銅は冷却されます。冷却された亜酸化銅は電気抵抗が増大するため、昼間に再度通電されると、さらにジュール熱が増大し、亜酸化銅が増殖しやすい環境になり、発熱部分が増大することによってケーブル被

覆等から出火という過程をたどります。

この現象は発生過程の繰り返しのため、名前のとおり亜酸化銅の増殖が速いのが特徴です。出火までのメカニズムの詳細を、フロー図にしたので、ご覧ください。

このプロセスをたどったのかも...

く、接触面の状態確認・異物混入の有無の確認はもとより、過熱の有無を非接触式温度計などで早めに確認を行う重要性を認識した事例でした。
