# 現場の記録から

## 絶縁監視装置の警報探査中、変圧器の過熱部を発見!

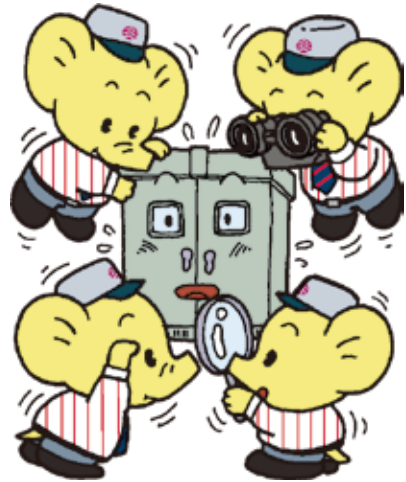
ふと視線を変圧器に向けた時、変圧器の端子部に貼付してあった変圧器の温度を示すサーモラベルの変色(80℃)が、私の目に飛び込んできたのです。

すぐさま手持ちの非接触式温度計で測定してみると、サーモラベル貼付け部分の温度は約100℃と高温でした。

間継続すると全体が高温になる事はあります。けれども今回は違いました。変圧器二次側端子の1カ所のみが高温になっており、その他の部分は、およそ50℃と正常な温度でした。

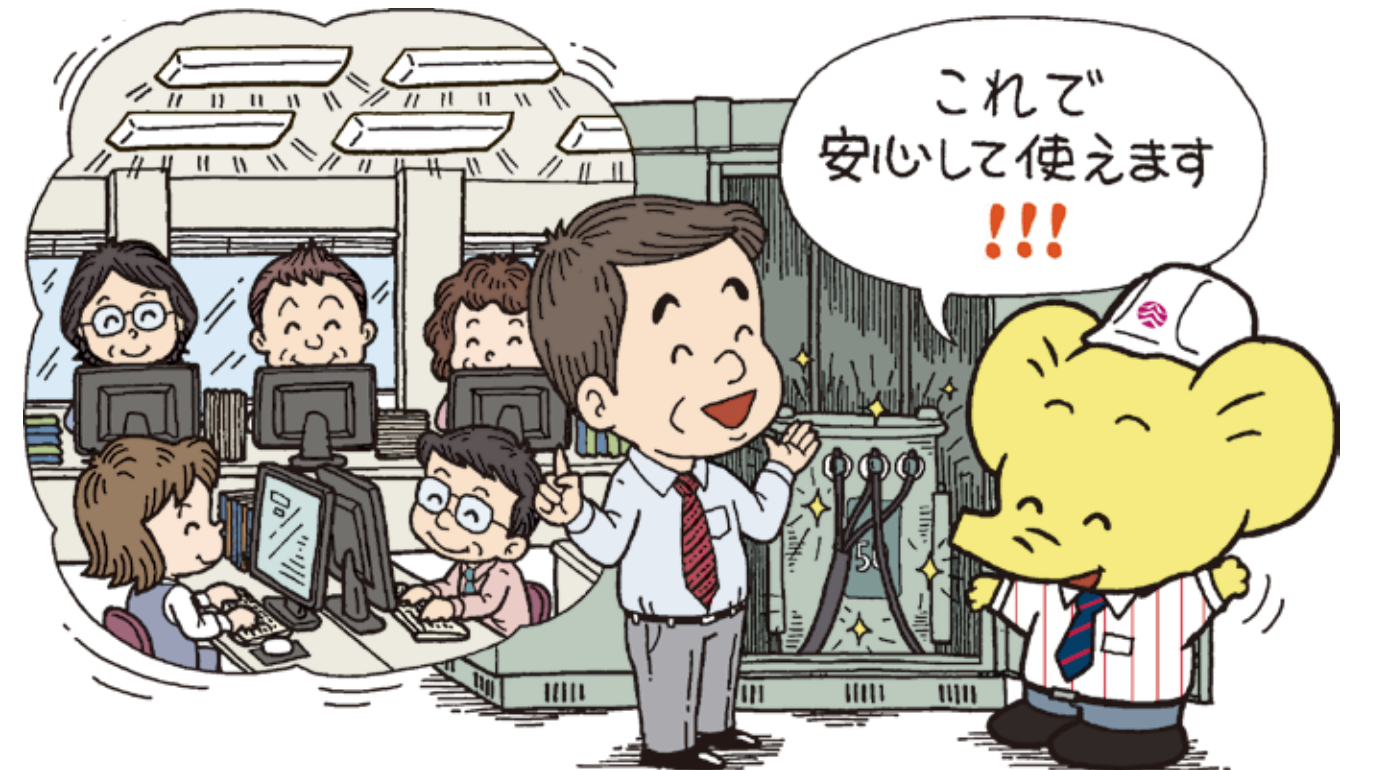
「土曜日なら停電が可能」との事でしたので、翌々日の土曜日まで待って、点検を行いました。変圧器の内部を確認すると、二次側端子の内側部分が1カ所のみ白く変色しており、最高で150℃まで温度が上昇していました。しかし、変圧器の内部で確認できる箇所には限界があります。原因までは特定できませんし

たが、接触不良による過熱である事は、ほぼ間違いないと判断しました。

改修方法を検討しましたが、部分的な改修は難しい状況です。そこで、30年ほど使用した経年機器であることから、変圧器本体の更新工事をお願いし、ご了承いただけました。
