# 現場の記録から

## 豪雪地域の点検は1日かかり。 雪の吹き込み事故防止に早めの備えを

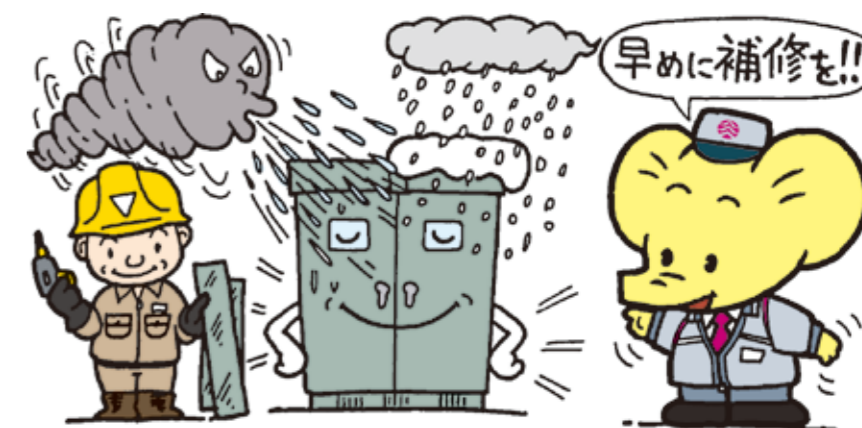
次の日、現場に到着し調査したところ、UGS（地中線用負荷開閉器）が開放状態でSO（過電流ロック）表示が出て停電していました。つまり、キュービクル内で短絡事故が起きていたことを意味します。

キュービクル内を点検すると、VCB（真空遮断器）およびVT（計器用変圧器）が焼損していました。焼損まで至った原因を調査した結果、キュービクル内部に雪が吹き込み、VCBの上に積雪。その雪が融けることによって絶縁低下を起し、VCBが相間短絡して焼損、VTも焼損してUGSが動作し、停電したものと判明しました。

この事故の原因は、キュービクルの扉や通気口から雪が吹き込んだことでした。対策として、キュービクルの扉のすき間をパッキンでふさぎ、キュービクル

お客さまの施設は、第2キュービクルがあり、事故が発生したのが受電キュービクルだったので、第2キュービクルのVCBを受電側に移設し、焼損したVTは取り外して仮復旧しました。第2キュービクルは、VCBの電源側と負荷側を直接接続して仮送電しました。

上部の通気口部には雨水防止板を設置する必要性をお伝えしました。

電気設備は雨水や雪などの浸入への備えが肝心です。キュービクル内に雨や雪が吹き込むと、事故や故障の原因になります。台風シーズンや降雪期など、気象条件が厳しくなる前に、キュービクルにすき間や損傷箇所がないか確認し、早めに補修しておくことをお勧めします。
