現場の記録から

▶ 東京南事業本部 港南事業所 勝呂 明弘

絶縁監視装置の発報から コンセント裏側の地絡を発見

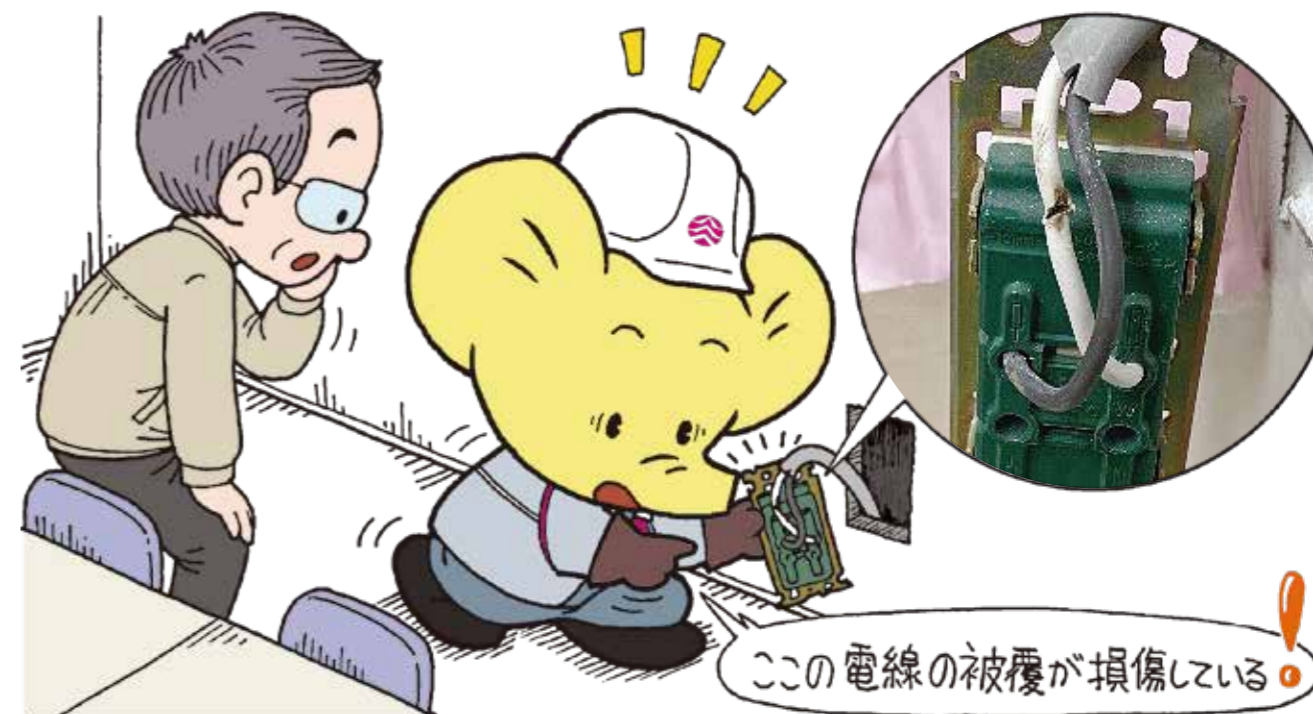
一つのコンセントで電線の被覆が損傷している箇所を発見しました。コンセントの裏側には、壁材の石膏ボードを固定する金属枠が設置されていました。これが何らかの原因で電線に食い込み、そこから地絡（絶縁不良）を起こしていることが判明しました。

長く使用している間に、コンセントの裏側の金属枠が電線の被覆を損傷することがあることを、認識した初めての事例でした。金属枠が外れた原因は特定できませんが、何らかの理由、例えば地震やプラグの抜き差しの際などで生じる小さな振動などに起因し、施工から年数が経った

◆ ◆ ◆
この回路の主幹には漏電ブレーカーが設置されていましたが、地絡した箇所が接地相だったため、主幹の漏電ブレーカーは動作しませんでした。

損傷している箇所の電線を絶縁テープで手直し養生して、絶縁状態が回復したことを確認の上、主幹ブレーカーを投入し、

電線類を収めるスペースは狭いので、金属など導電性の部品を電線類の近くに施工する場合、電線と接触しないように、注意して維持管理していただくよう、管理会社の担当者さまをお願いして現場を離れました。
