理場の記録から

茨城事業本部 土浦事業所 電気保安3課 岡崎 正行

雨天の時だけに起きる謎の漏電

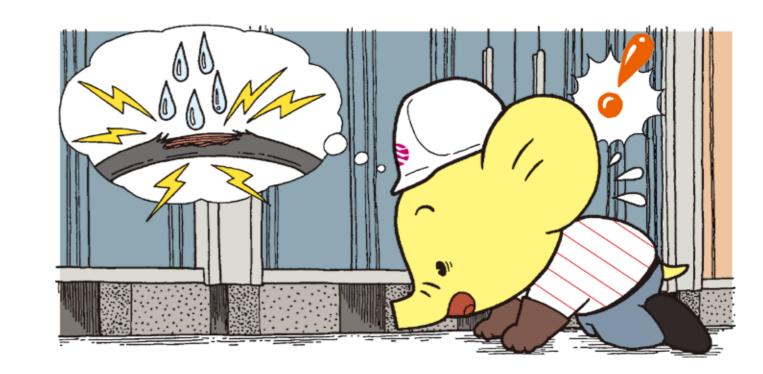
そうしたことから、お客さまに事情をお話して、プレハブの 倉庫内の配線を詳しく調べてみると、100V照明の配線が倉庫の 本体にくい込み、そのケーブルの被覆が劣化し、充電部が露出 していたことで漏電していたことを発見しました。

原因としては、プレハブ倉庫 の基礎はブロックで少し浮かせ てあったため、雨で漏れた時だ けケーブル劣化箇所に雨水が触 れ、漏電警報を発生させていた のです。

その場で応急処置として手直 しを実施し、異常が無いことを 確認しました。
