神奈川事業本部 横浜事業所 電気保安1課 山浦 嘉

大惨事!? 高濃度PCB含有コンデンサが爆発

6 電気と保安 2023年 11・12月号

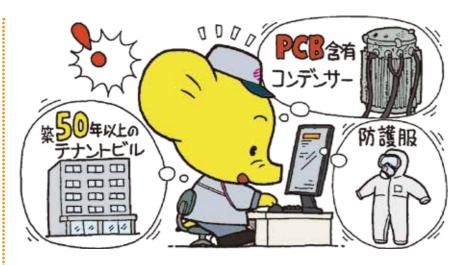
まずは、お客さまと消防署職員、 電力会社社員と協力して、現状 の確認を行いました。現場を見 ると、爆発の大きさを示すかの ように、電気室の扉は壊れ、窓 ガラスは数メートルほど先まで 飛ばされていました。

て作業前の安全処置を行うため、 防護服を着用した上で電気室内 に足を踏み入れました。電気室 内部に入り安全処置および調査 を行った結果、原因はやはり高 濃度PCB含有コンデンサが爆発 したことによるものでした。コ ンデンサ本体の破片が飛び散り、 他の高圧電気機器を破損させ、 PCB含有の絶縁油も飛び散り、 電気室内の全ての機器が高濃度 のPCBで汚染されてしまっていました。

爆発したコンデンサ(左)とPCB含有の絶縁油が飛び散った電気室の内部(右)
