現場の記録から

東京北事業本部 江東事業所 渡辺 直樹

なかなか見つからなかった漏電、 問診を重ね、傾聴することで発見

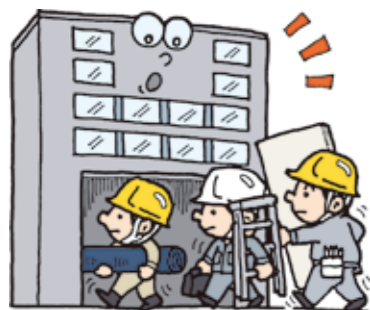
コンセントを1つ1つ調査し残り2つとなった時に、ようやく異常を発見。机の脚がフロアコンセント上部に乗り、その重みでフロアコンセントが床に沈み込んでいるではありませんか。

「これだ!」と思い、詳しく調査しました。すると、内部のコンセントが破損しており、配線も外れている状態を発見しました。また、コンセントボックスの内部に黒く焦げた跡がありました。

確認していただきました。お客様からは「当該フロアコンセントは使用しない」、という回答が得られましたので、フロアコンセント配線の絶縁処理を実施。漏れ電流が規定値を下回ったことを確認して、復旧となりました。

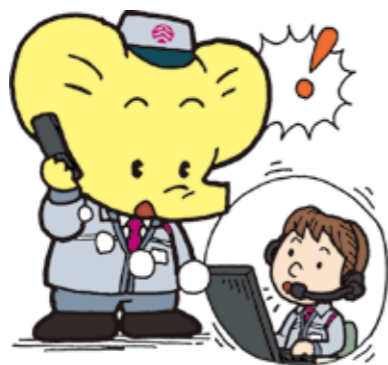
そこでまず、原因を探るためキュービクル側から調査を開始しました。電灯変圧器のB種接地線の漏れ電流をクランプリー

クメーター（漏れ電流を測定する機器）で測定したところ、規定値を上回る漏れ電流を確認しました。

私は、先ほどお客様から内装の模様替えを行っているとの情報を得ていた3階フロアが原因ではないか、と考えていました。キュービクルの3階電灯主幹回路の漏れ電流をクランプリークメーターで測定してみると、案の定、規定値を上回る漏れ電流を確認しました。この時点では、早期に漏電回路が発見できたことで、すぐに危険は取り除けるのではないかと考えていました。
